RECUEIL D'EXPÉRIENCES DES AMÉNAGEMENTS POUR UNE MEILLEURE COHABITATION CHIROPTÈRES – HOMME EN MILIEU BÂTI

Tome 2

Bourges - Décembre 2019

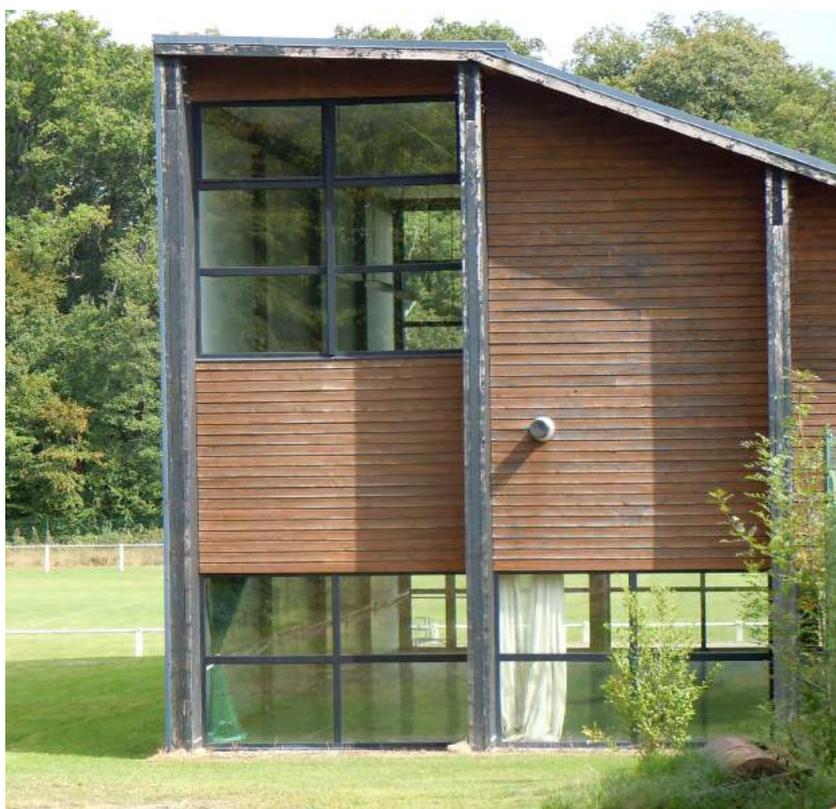
Une imposante colonie de Noctules communes a réussi à se frayer un passage sous bardage malgré une injection de mousse expansive (T. Chatton, Indre-Nature)

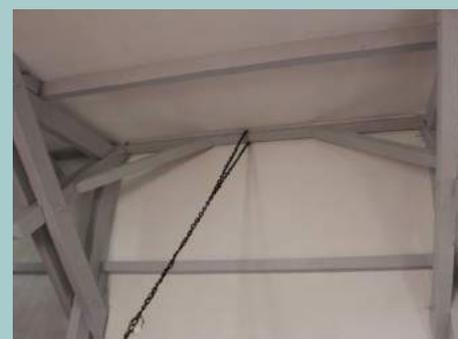
Aménagement réalisé : Cloisonnement de l'espace toiture. Réalisation et pose de plaques en inox empêchant les chauves-souris de passer de l'avant-toit aux espaces au-dessus des chambres. Ceci a été réalisé sur les deux pans de la maison utilisés par les chauves-souris. Aucune modification des accès.

Pose de plaques en inox

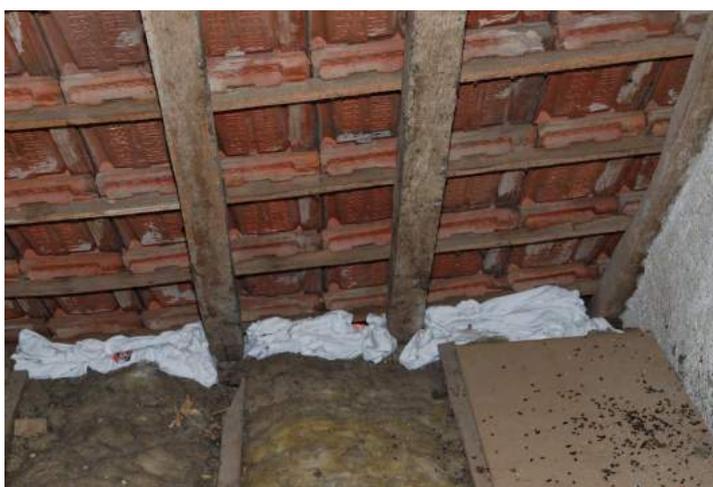
Description des accès avant aménagement : faîtage, puis passage le long du toit et infiltration de la colonie sous tous les rampants, entre la couverture et le Placoplatre.

Avant : bouchage temporaire des accès aux rampants

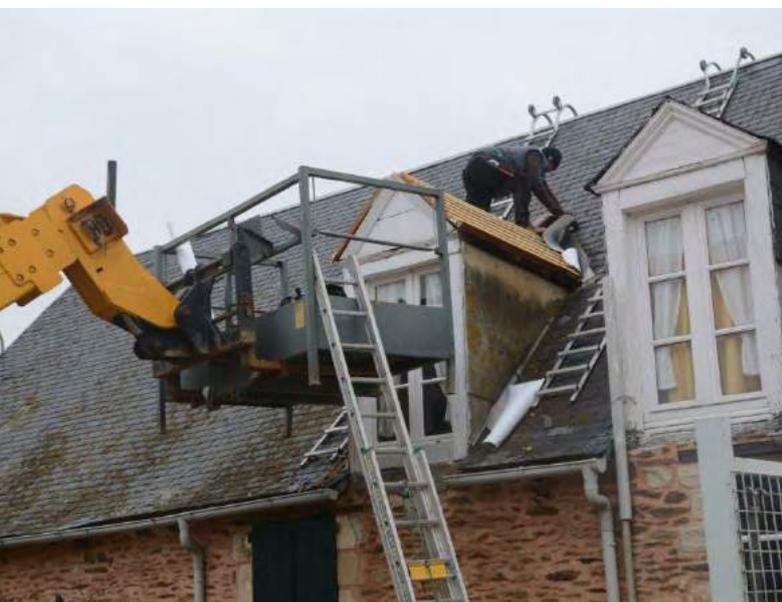
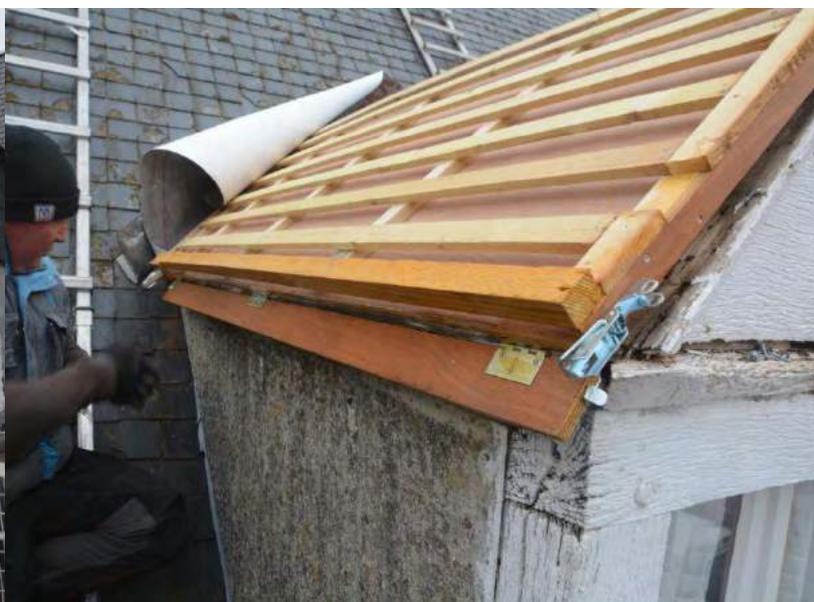
Informations complémentaires sur l'aménagement réalisé : absence d'isolation dans le caisson qui couvre la totalité du chien-assis. Espace à l'intérieur du gîte : 25mm de haut. Vidange du guano par ouverture du clapet (photo ci-dessous).

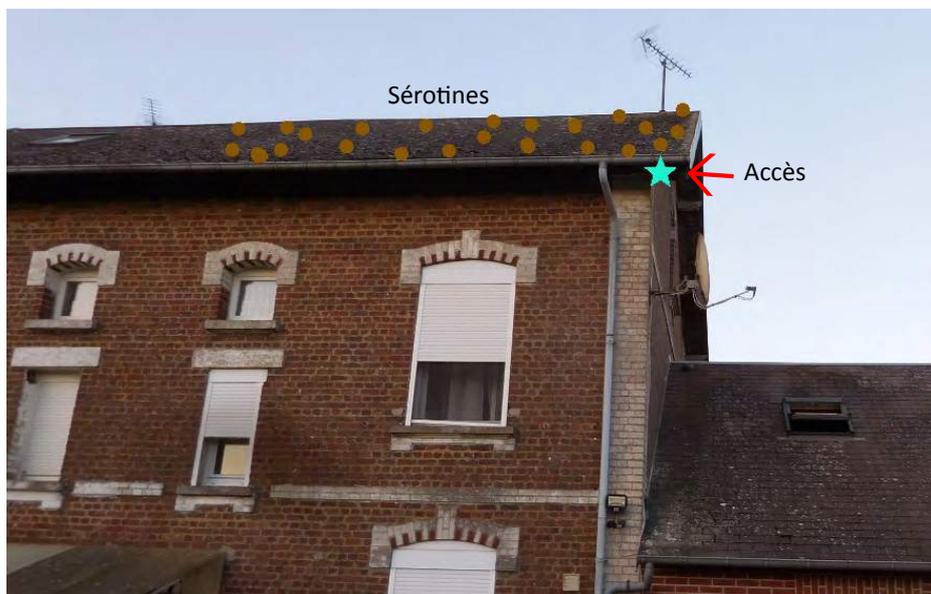
Localisation des Sérotines avant aménagement

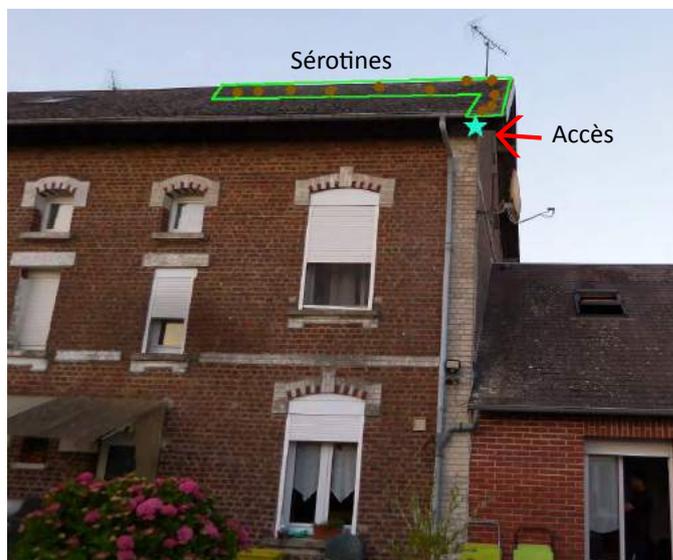
Espace restreint des sérotines après aménagement

- Constituer le caisson : création d'un plancher, cloisonnement de tous les accès vers le reste des rampants et la maison mitoyenne, pose d'un pare-vapeur au sol pour récupérer le guano et éviter les infiltrations d'urine, création d'une trappe de contrôle vers le caisson.

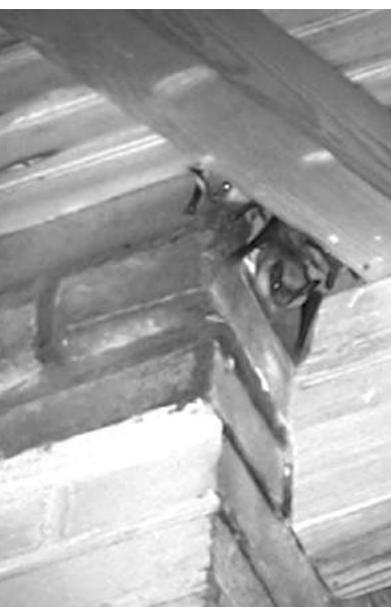
Envol des sérotines depuis le trou d'accès

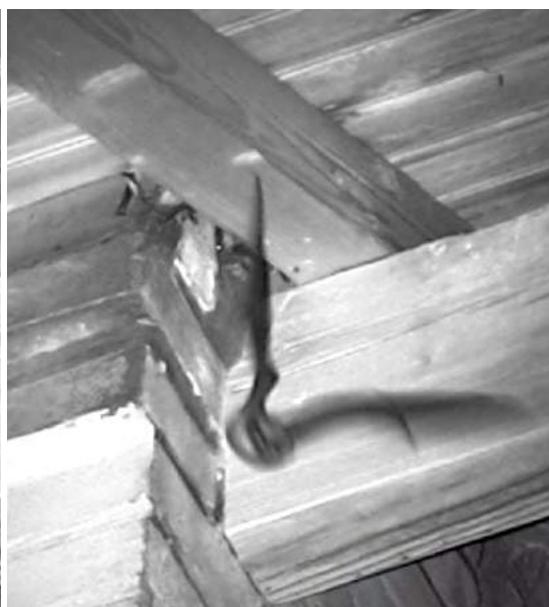
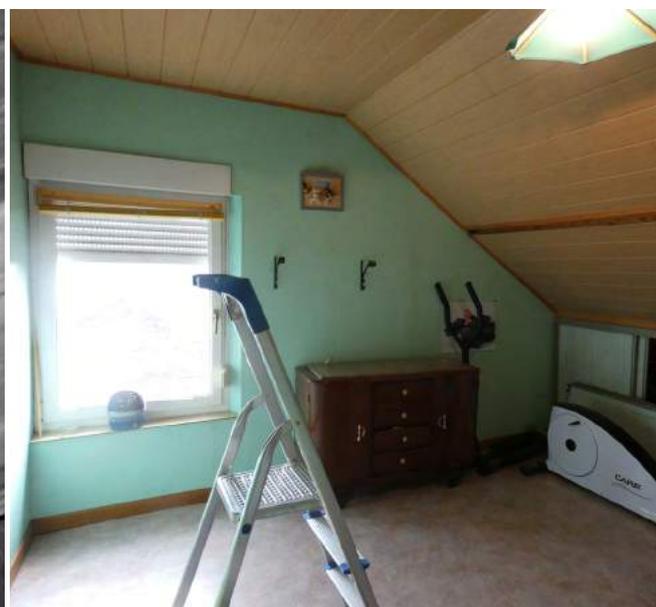
Chambre concernée avant les travaux

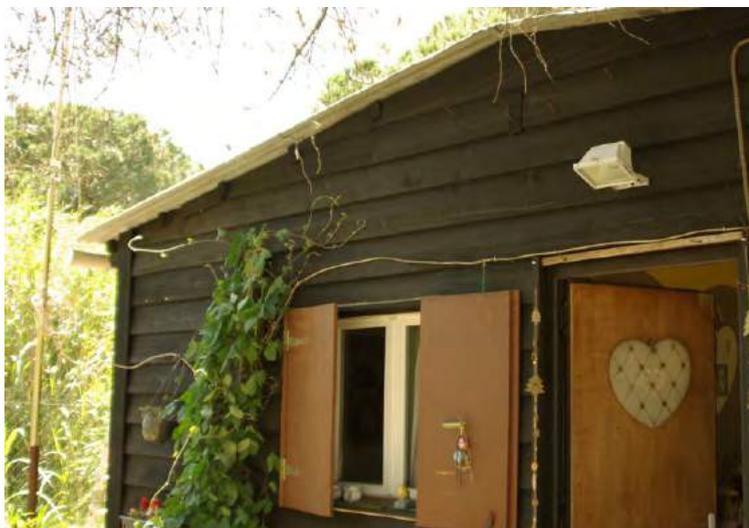
Vue d'ensemble du chalet

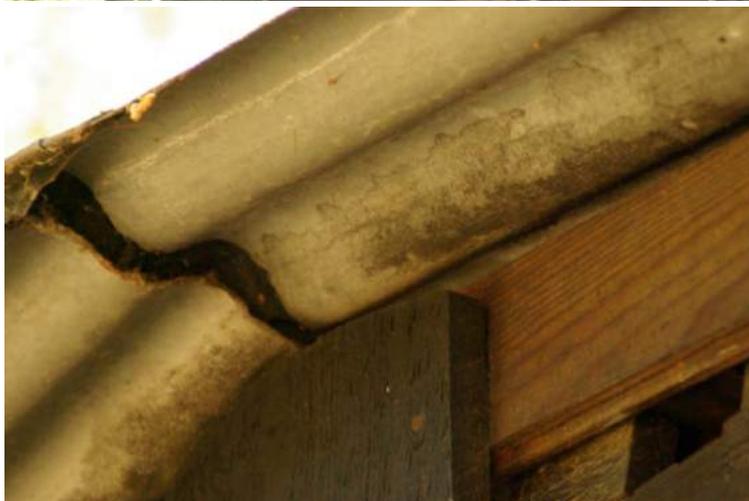
Accès initial au niveau de la toiture

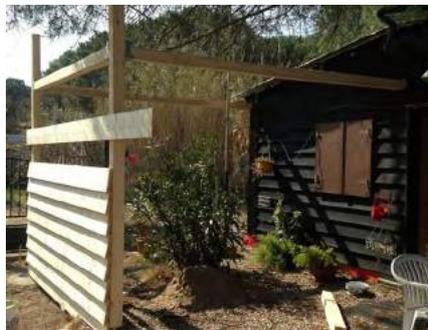
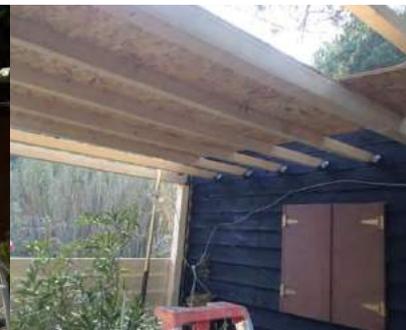
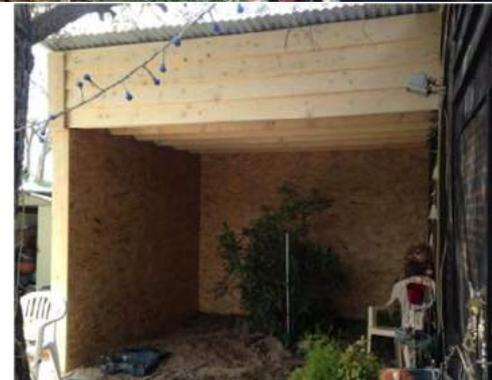
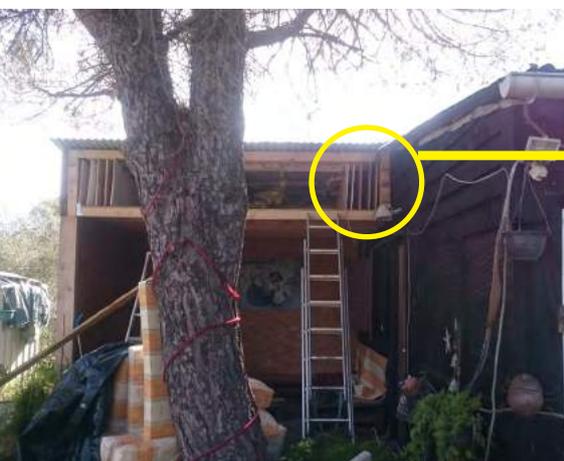
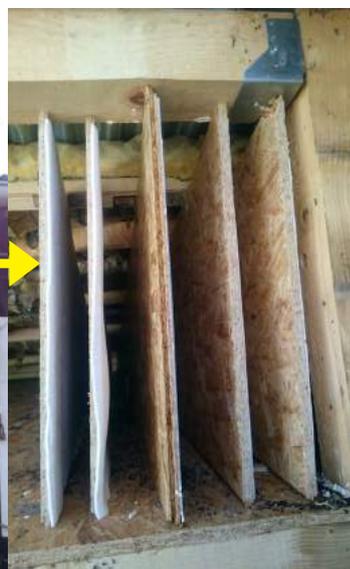
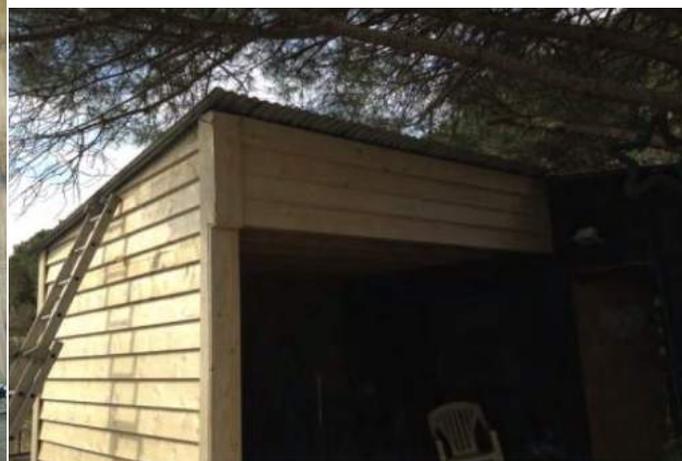
Informations complémentaires sur l'aménagement réalisé : une trappe centrale dans le plancher permet de réaliser les nettoyages. Pour accéder à la totalité du caisson, il faut démonter les planches de bardage avant (voir photo).

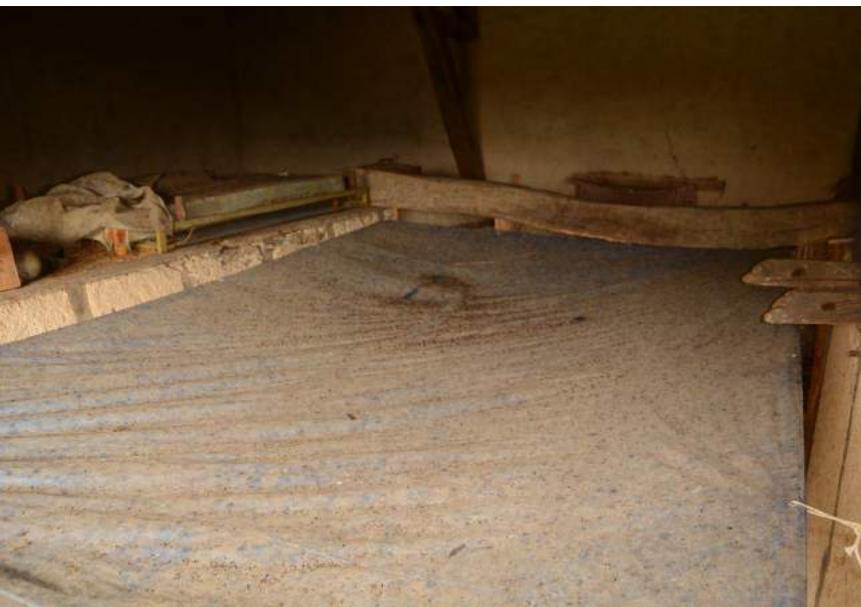
Bilan : aucun changement pour la colonie toujours en place mais disparition de la nuisance. 10 ans après l'aménagement, faible quantité de guano accumulée sur la bâche (photo ci-dessous). (L. Arthur, Muséum de Bourges)

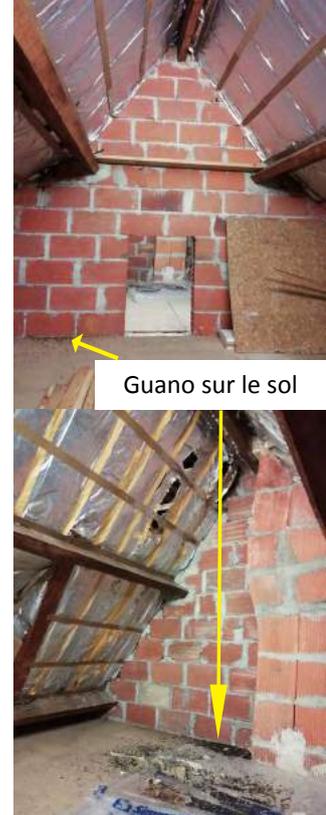
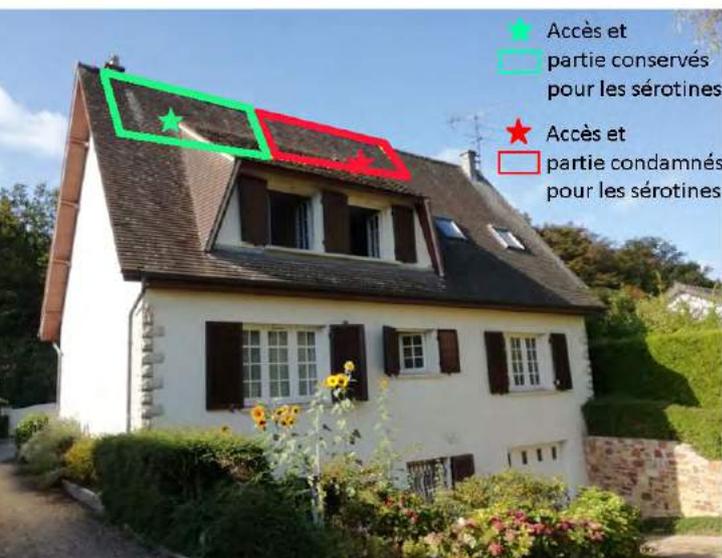
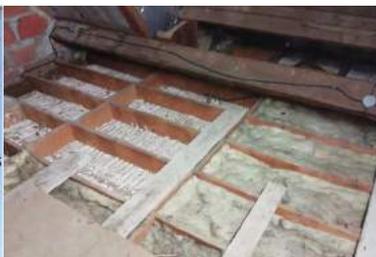
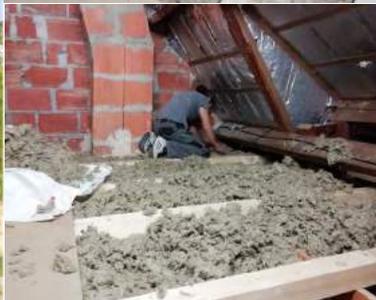
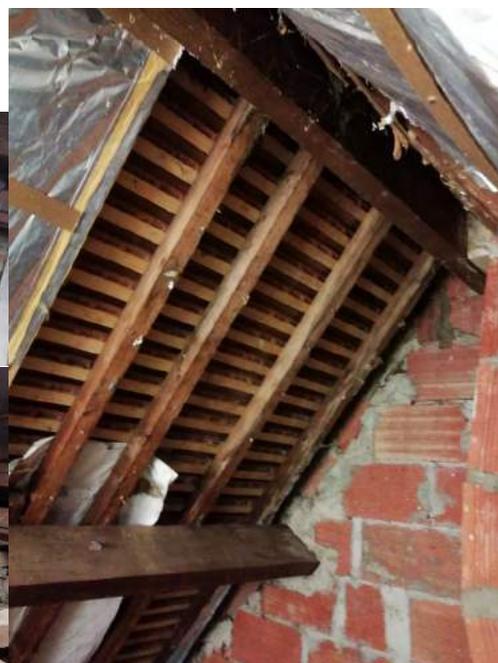
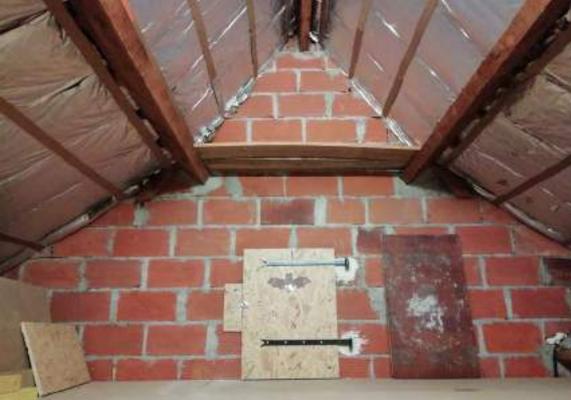
- Plancher : isolation mise aux normes pour la maison et cloisonnement pour empêcher l'accès aux chauves-souris, pose d'une pare-vapeur au sol pour récupérer le guano et éviter les infiltrations d'urine. Pose de plaques entre chaque chevron au niveau du plancher où sera située la maternité pour empêcher toute descente dans les rampants.
- Rampants : évacuation de la laine de verre souillée et du guano accumulé, remplacement par de la laine de verre neuve.
- Mur de séparation entre les deux pièces : installation d'une porte avec visuel sur la pièce à chauves-souris, condamnation de tous les accès entre les deux pièces.
- Accès : conservation des deux accès principaux donnant dans la pièce dédiée aux chauves-souris. Les deux autres ont été condamnés.

- structure réelle de la couverture et de la charpente au moment de la dépose de l'isolant ;
- présence de quelques chauves-souris dans l'isolation du gîte : détectées vers 20h-21h (grosse journée), la finition d'une opération fut reportée au mois de mai suivant avant les mises-bas.

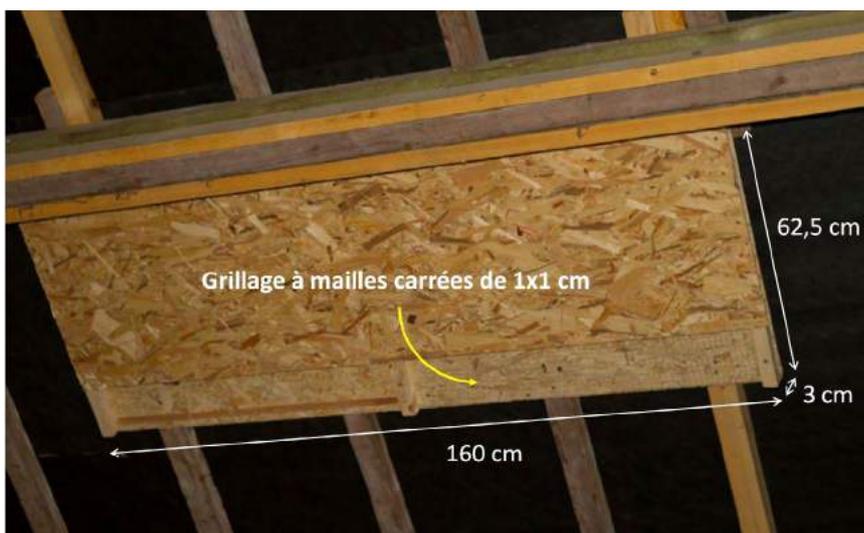
Gîte à oreillards constitué de plaques OSB, dont l'une est recouverte à l'intérieur d'un grillage

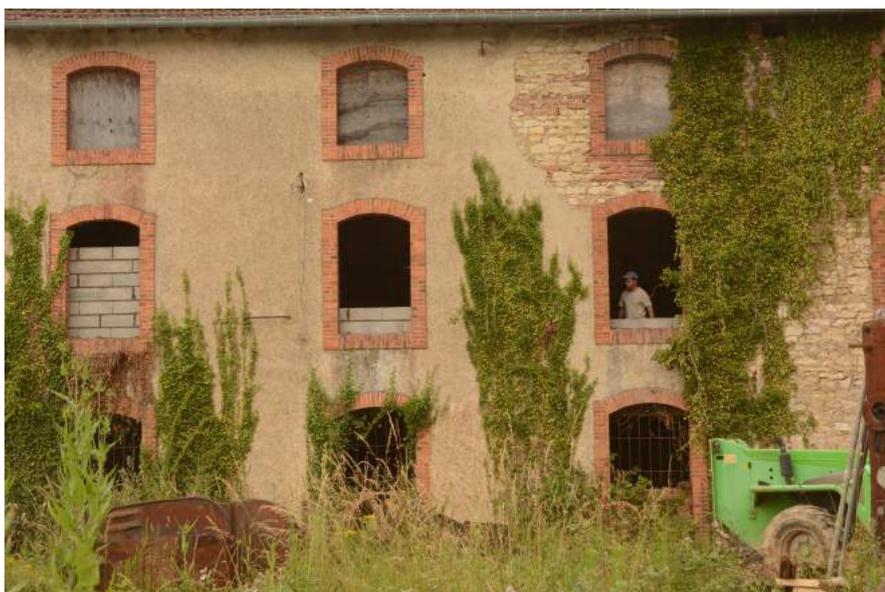
Avant l'aménagement

Aménagement réalisé : surprise, l'aménagement initial destiné aux Grands murins (modification et création d'accès, cloisonnements supplémentaires, suppression des courants d'air) a modifié les conditions thermiques et hygrométriques internes et a attiré des Pipistrelles communes qui ne fréquentaient pas l'usine en nombre au préalable.

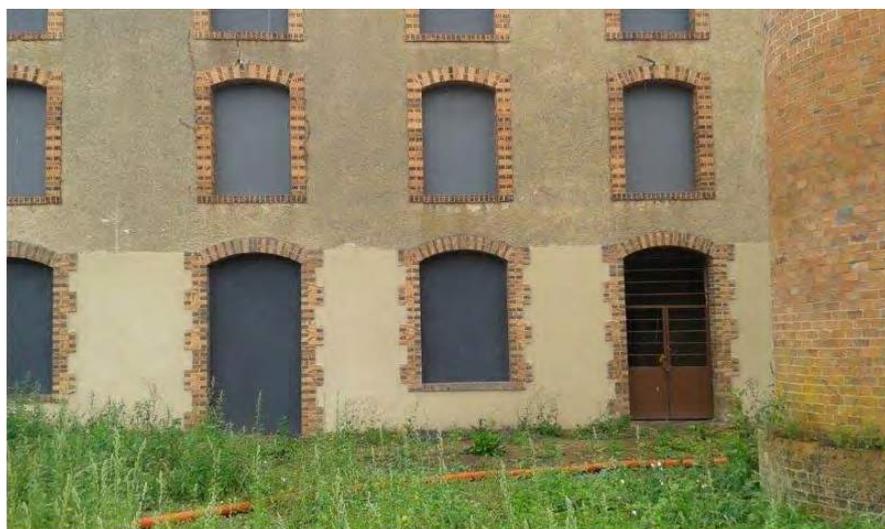
Après l'aménagement

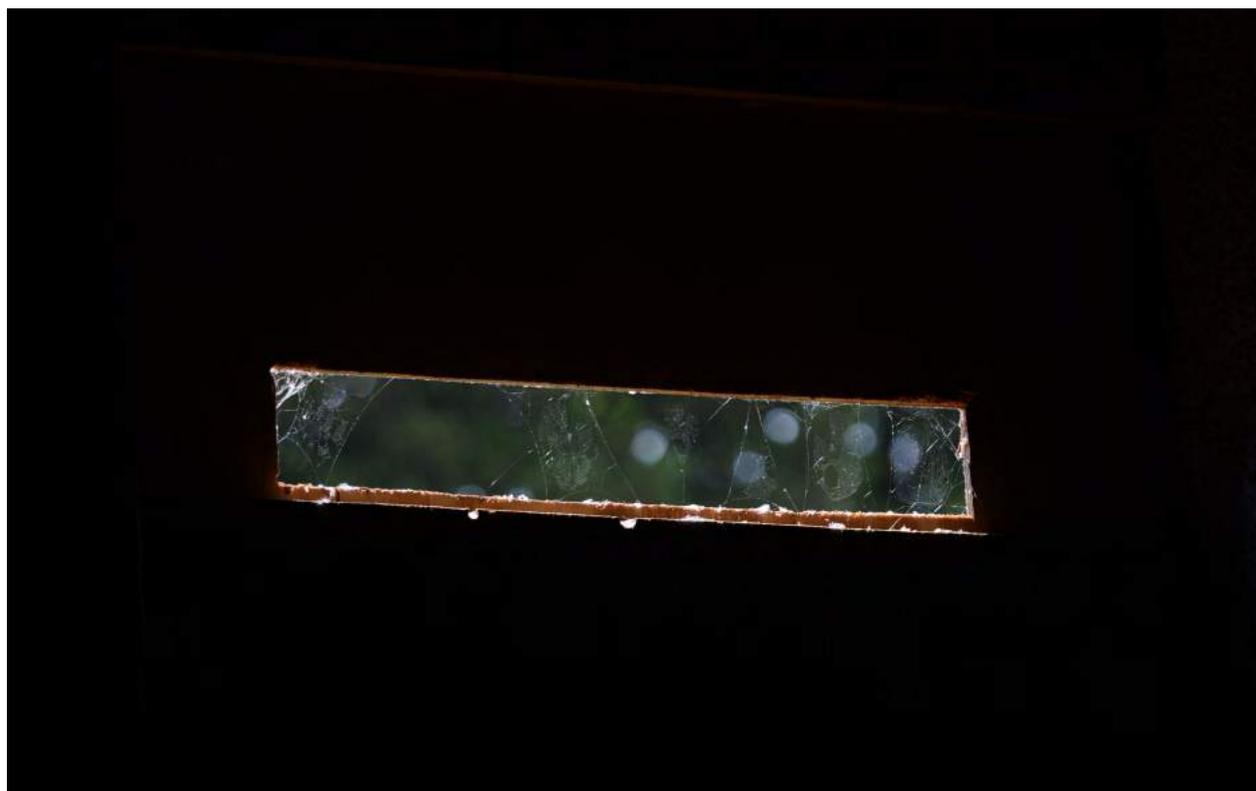
1 - Grille de transit

Les araignées permettent de juger de la fonctionnalité des dispositifs. Ci-dessous, une chiroptère pour Grands murins débouchant sur un mur vertical jamais utilisée.
(L. Arthur, Muséum de Bourges)

Cette grille est le point d'accès principal au site présenté page 54 par lequel transitent a minima 13 espèces et environ 900 individus. Cet accès n'était initialement pas utilisé par les chauves-souris. Ce dispositif est en plus dissuasif vis-à-vis des humains.

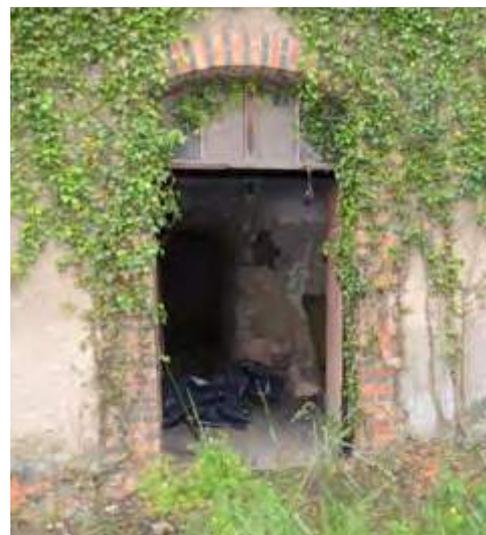
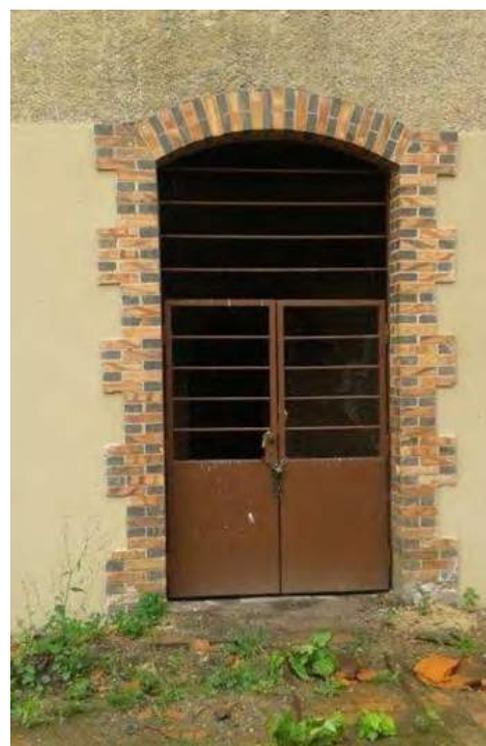
Suivi thermique de l'utilisation de la grille

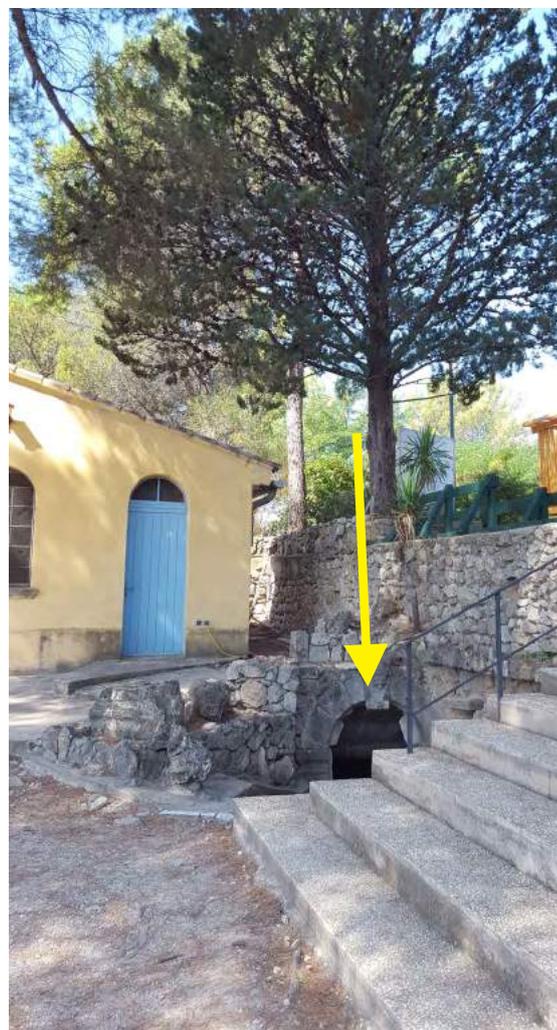
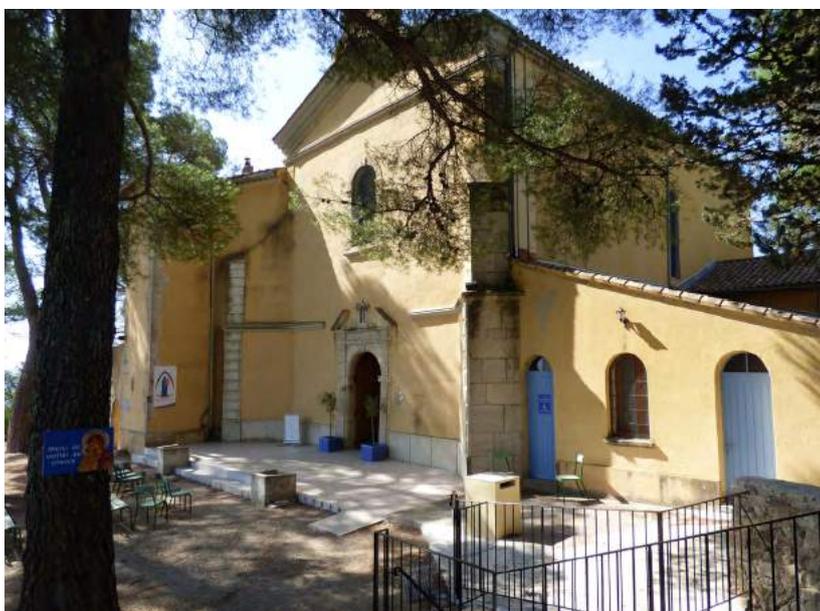
Mise en place de la chiroptière

Description de la chiroptière : Il a été demandé d'aménager un orifice au sol, sur le parvis de l'église, donnant accès à la cave chauffée par les infrastructures de téléphones mobiles. Après réflexion, c'est l'aménagement d'un piédestal de statue qui est apparu le plus opportun pour placer l'orifice de la chiroptière à l'abri des prédateurs. Il a été demandé de ne pas installer d'éclairage sur la zone et de préserver le corridor de déplacement des chiroptères. Aménagement fait en août 2019.

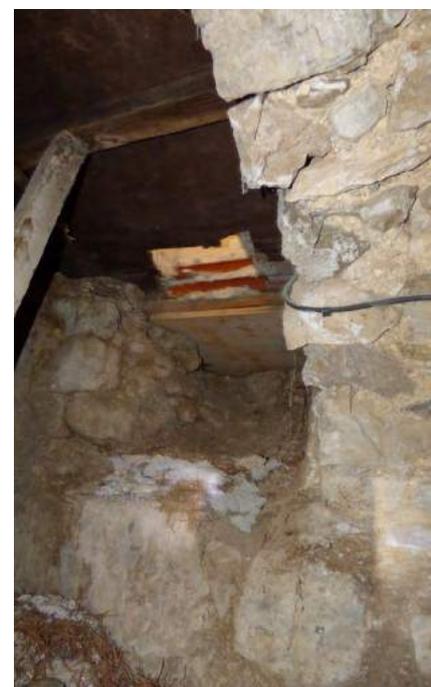
Vue de dessous du piédestal

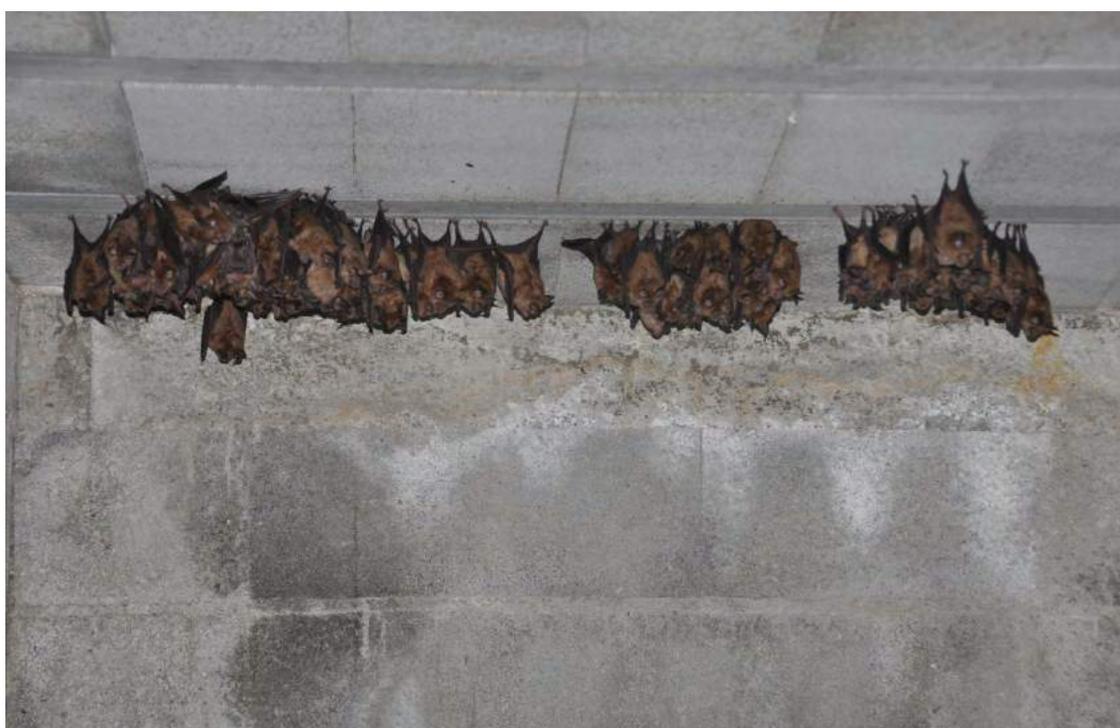
Mise en place de la chiroptière

Aménagement à venir : Afin de conserver la colonie, il est prévu de leur réserver la partie du fond de la cave (4m x 4m) en montant un mur en parpaings et en créant une cheminée de sortie à l'extérieur, en prévision de la fermeture du sous-sol, suffisamment haute pour éviter toute prédation.

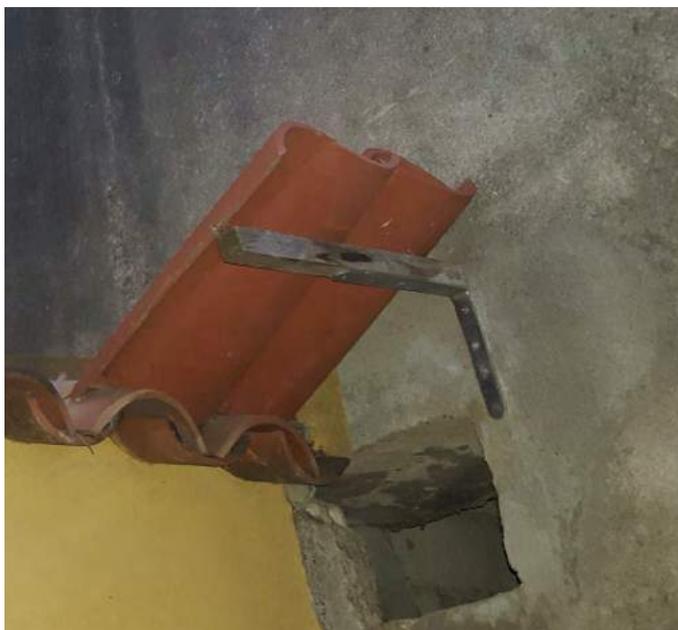
Chiroptière sud avant rétrécissement

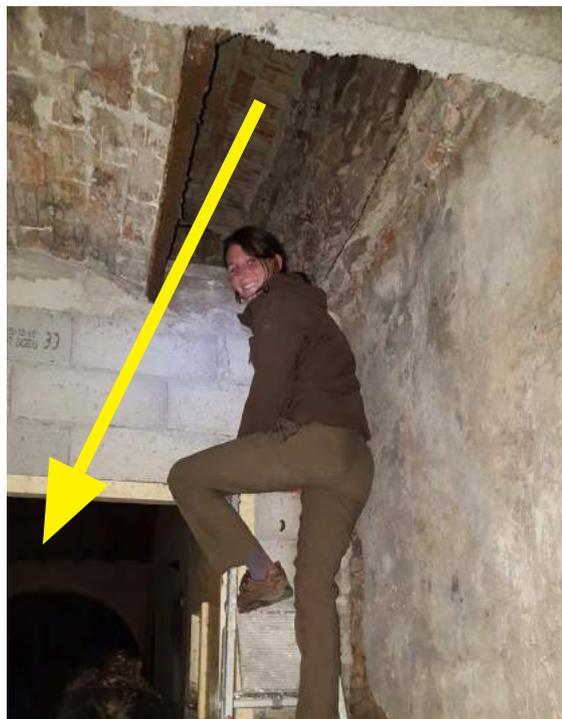
Passage du faux-plafond au cagibi

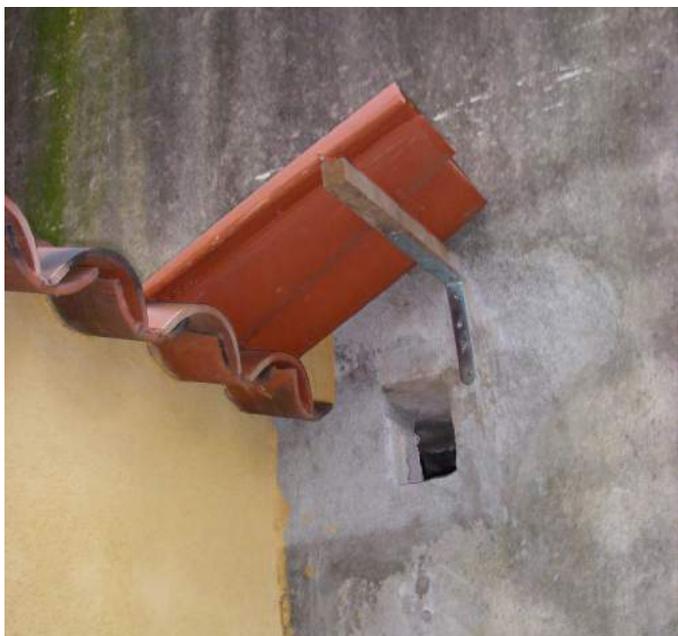
Chiroptière sud après rétrécissement

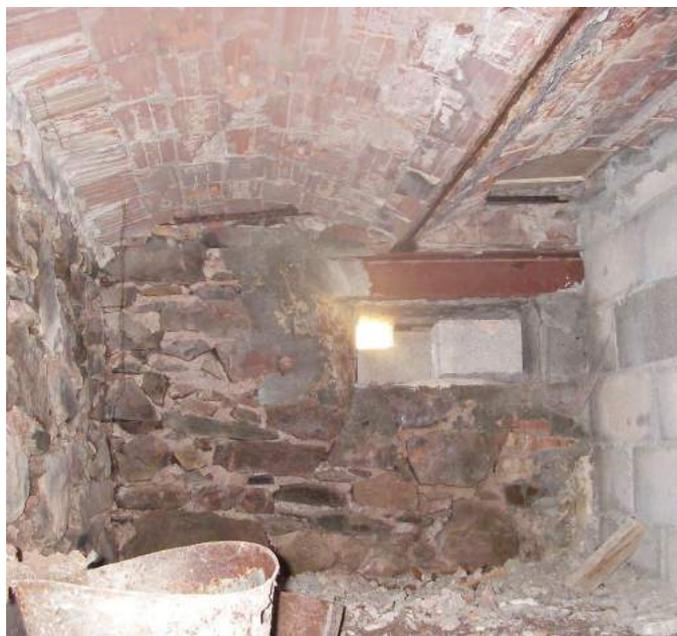
Chiroptière sud vue de l'intérieur

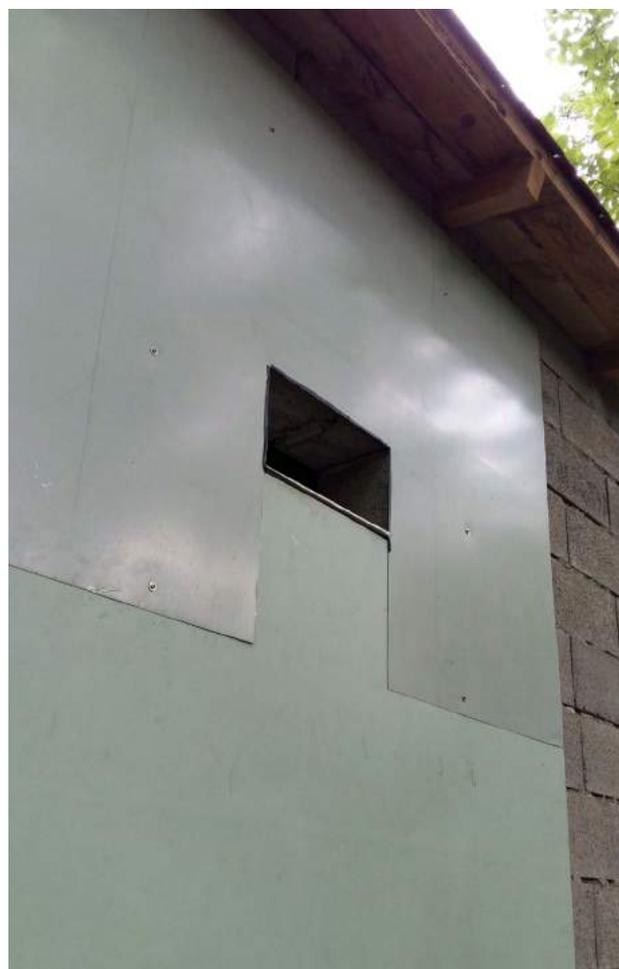
Présence d'un système anti-chouette/pigeon : oui. Accès réduit par une plaque métallique coincée dans l'ouverture à partir de l'extérieur, posée légèrement en biais (inclinaison de 20°) vers le haut pour empêcher les chouettes de se poser. Afin que les chauves-souris ne se blessent pas en sortant, le bord de la plaque métallique est protégé par de l'adhésif plastique. Suite à l'arrivée d'un loir, le mur extérieur autour de la chiroptère et sur son rebord a été recouvert de feuilles métalliques, interdisant l'accès aux prédateurs.

Informations complémentaires : le coffrage en bois placé derrière la chiroptère fait office de « cheminée » pour descendre au niveau inférieur.

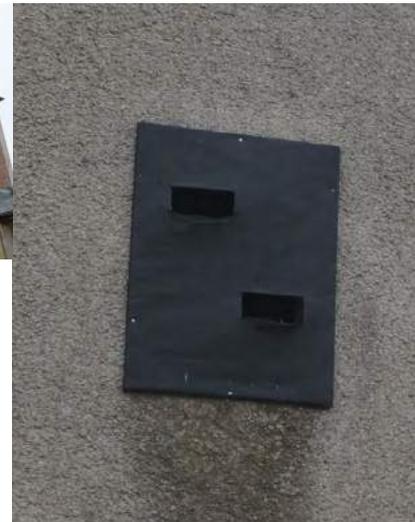
Présence d'un système anti-chouette/pigeon : oui. Fil métal installé 1cm au-dessus du bord inférieur pour empêcher les pigeons de se poser.

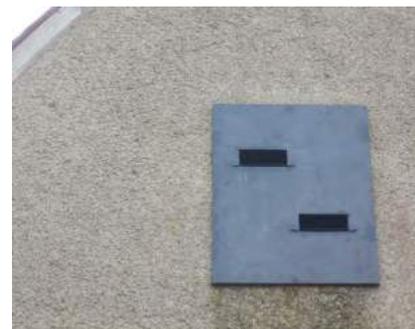
Première version en tissu
ci-dessus

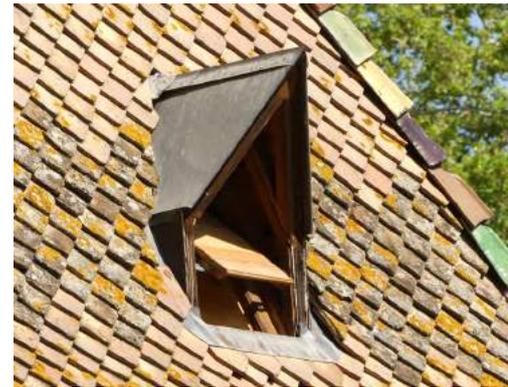
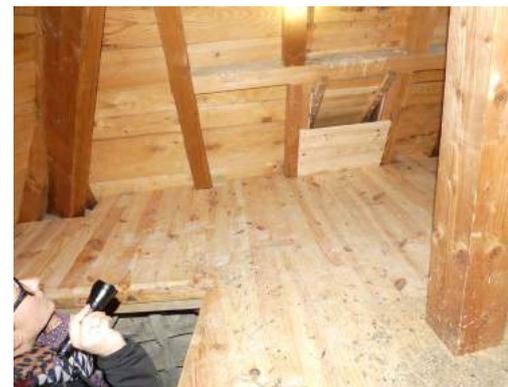
Description de la chiroptière : création en août 2016 d'une chiroptière en chien-assis, aménagée à partir du châssis d'un velux (retrait du ventail)

Présence d'un système anti-chouette/pigeon : oui. L'ouverture en chicane ainsi créée devrait empêcher l'accès aux pigeons.

Informations complémentaires : pose également d'un plancher pour cloisonner les deux derniers niveaux du bâtiment et d'une trappe d'accès aux combles pour le nettoyage. La fenêtre du niveau inférieur a été occultée. Le chantier a été réalisé par l'association Concordia, basée à Clermont-l'Hérault, avec une dizaine de jeunes bénévoles du monde entier, encadrés par un animateur technicien (spécialisé charpente, travaux du bois...). Le chantier a été financé et encadré par le Syndicat Mixte Grand Site Salagou-Cirque de Mourèze. Le GCLR a réalisé le cahier des charges pour les travaux et l'accompagnement technique.

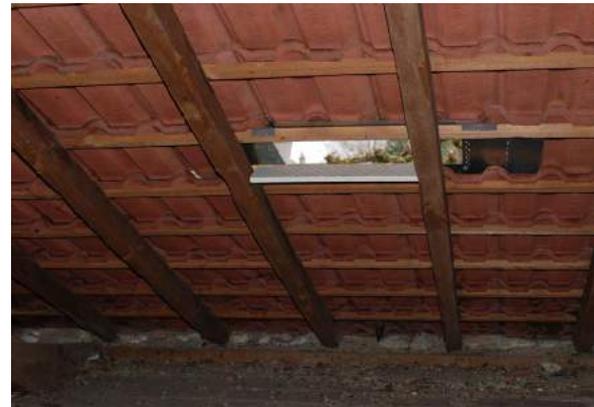
Piste d'atterrissage

Description de la chiroptière : chiroptière mise en place en 1995 sur la pente du toit. Dimensions : 40cm x 10cm. Un système d'atterrissage a été posé sous la chiroptière dans un second temps.

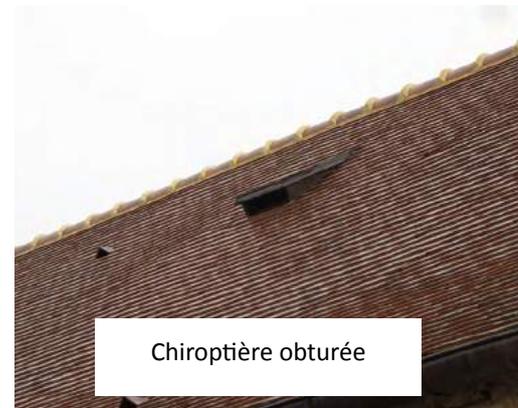
Chiroptière obturée

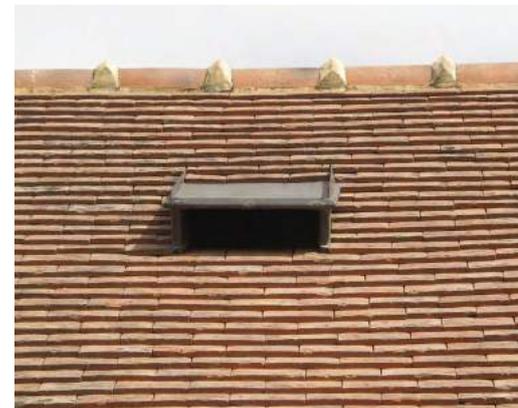
Avant : chiroptière obturée
par des liteaux

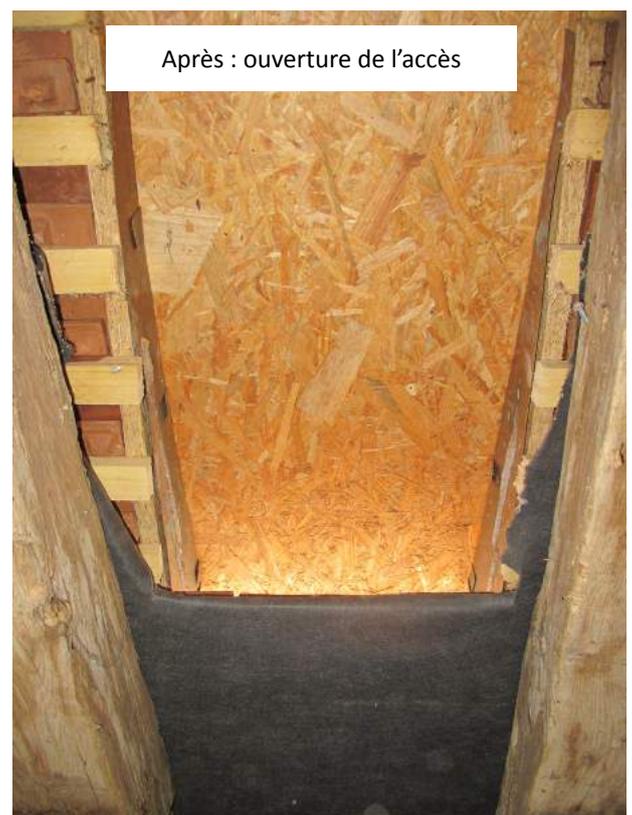
Après : ouverture de l'accès

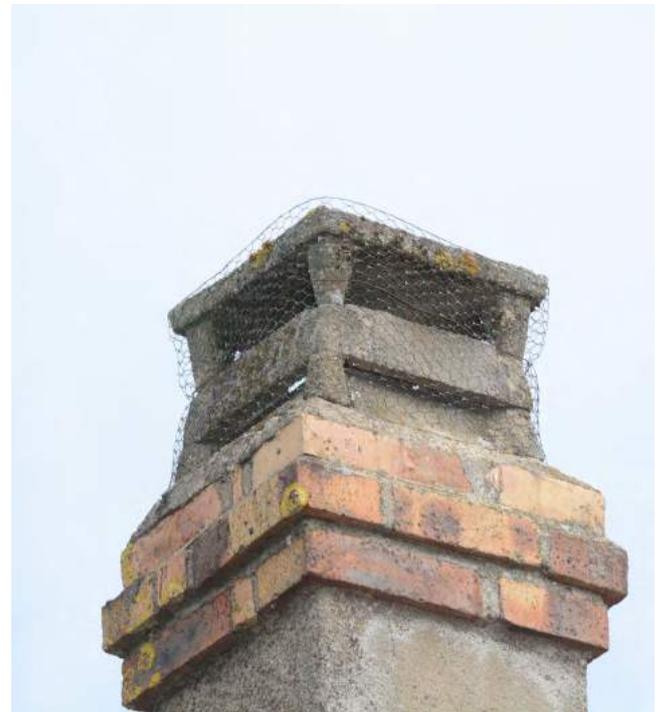
Protection en câbles n'empêchant pas le passage des petites espèces

Les cheminées carrées à toit plat étant maintenant considérées comme les plus mortifères pour piéger les chauves-souris, il est proposé aux propriétaires motivés des poses de grillages anti-intrusion par des cheministes. Pourtant, ces grillages ne sont pas tous adaptés. Pour éviter de piéger physiquement les animaux dans les mailles, il est déconseillé d'utiliser du grillage à poules de mailles hexagonales mais de privilégier du treillage à lapins à mailles rectangulaires 10mm x 10mm. Les passages en câbles arrondis trop hauts (image) sont également à proscrire car ils laissent passer les espèces rampantes comme les pipistrelles, voire les noctules et les sérotines, premières victimes des cheminées tueuses.

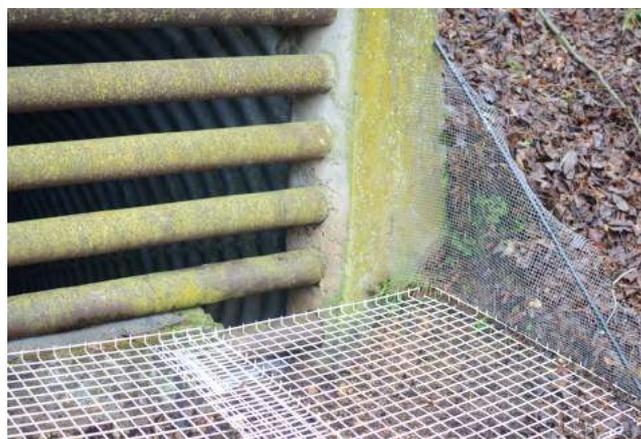
Supprimer un poste de guet au sol

Ce système, transposable en milieu bâti, est là pour dissuader un chat de capturer les chauves-souris transitant par une grille. Il a été creusé une fosse de 20cm de hauteur recouverte par deux grilles sur pilotis de mailles carrées 5cm x 5cm. Le choix de la maille est fait pour contrarier la progression du prédateur et empêcher son installation pour un affût. Pour éviter que le chat ne bondisse jusqu'à la butée en béton pour se glisser sous la grille, un grillage à lapin de mailles 1cm x 1cm dont les petits pics métalliques ont été redressés sur 1cm a été installé. L'accessibilité est limitée sur les côtés par les deux structures triangulaires à mailles fines.

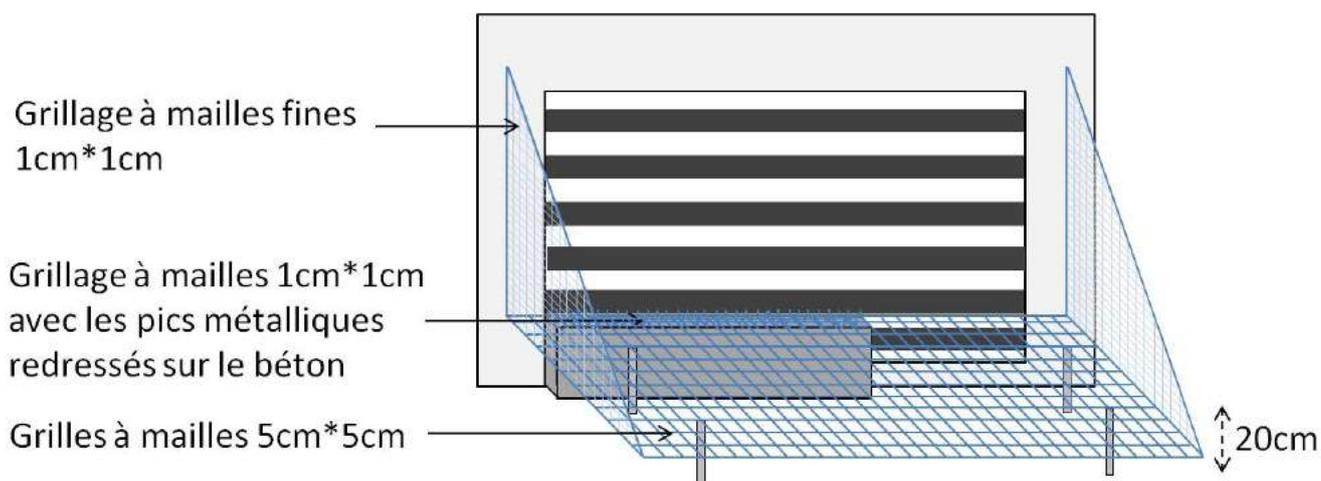
Engrillagement vertical autour des accès de cave

Pose d'un grillage de 1m20 avec porte d'accès entourant la descente de cave où hibernent 60 Petits rhinolophes.

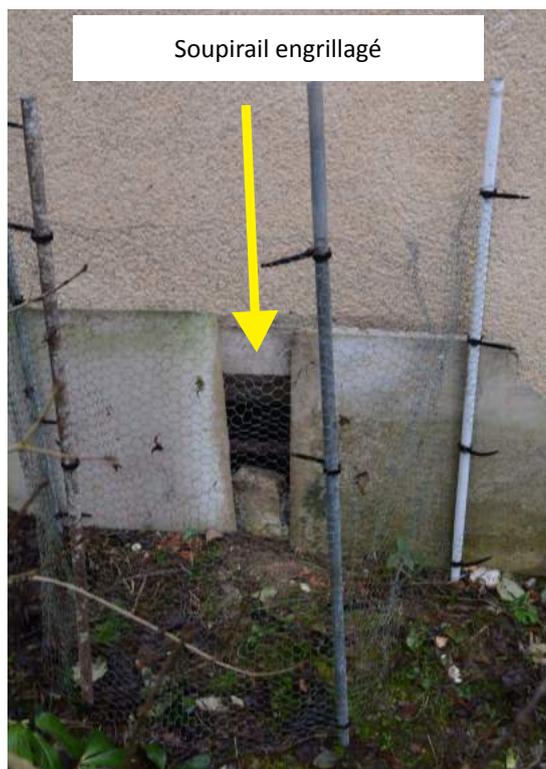
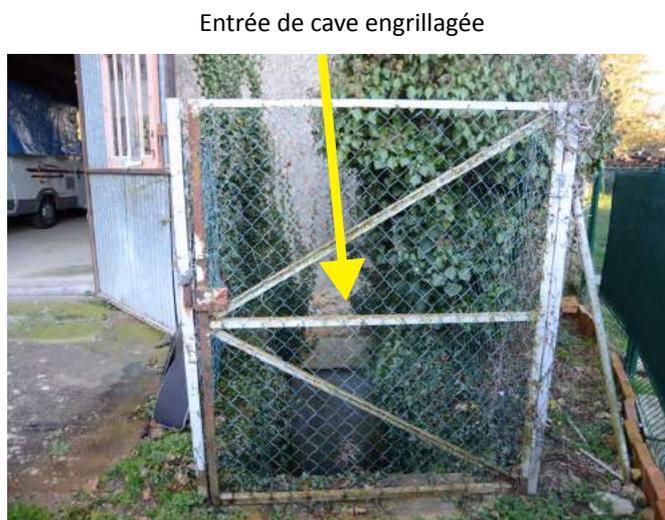
Le même dispositif peut être posé devant les soupiraux.
