RECUEIL D'EXPÉRIENCES DES AMÉNAGEMENTS POUR UNE MEILLEURE COHABITATION CHIROPTÈRES – HOMME EN MILIEU BÂTI

Tome 2

Bourges - Décembre 2019

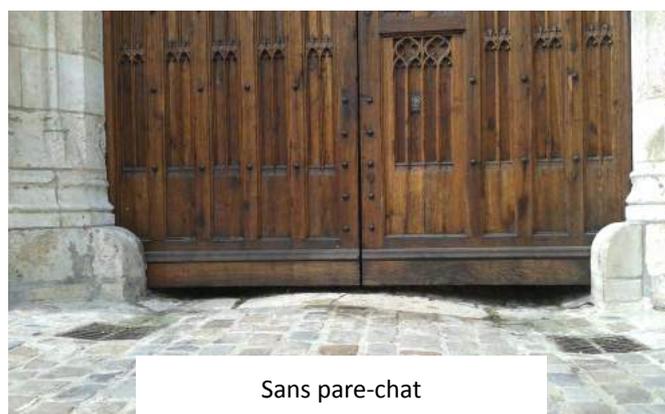
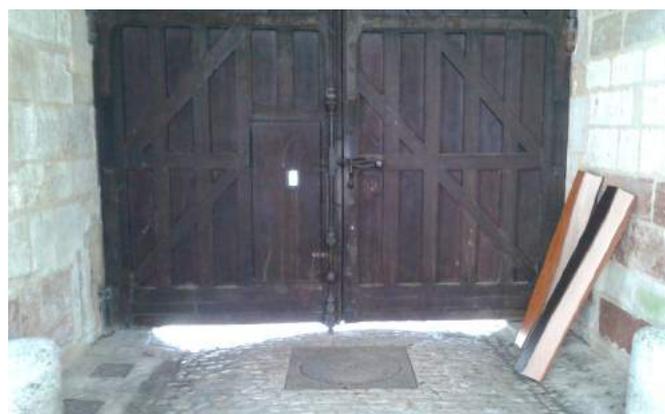
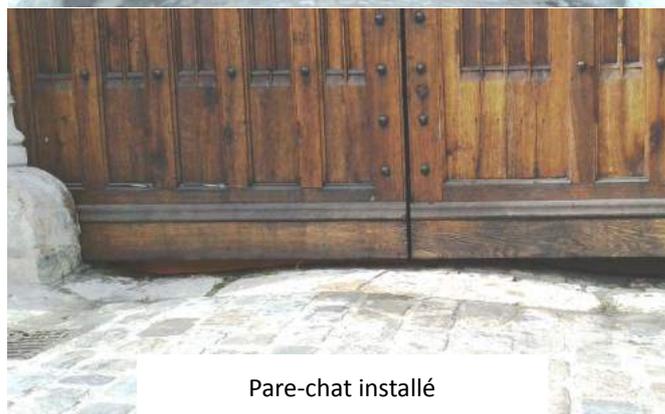
Limiter les passages sous les portes

Les chats passaient initialement sous le portail du Palais Jacques-Cœur à Bourges. Deux pare-chats ont été installés de part et d'autre du portail, épousant l'enfoncement des pavés lié aux passages des charrettes. Les deux dispositifs ont l'épaisseur des battants de la porte, soit environ 10cm. Le bâtiment étant un monument national les dispositifs sont amovibles et teintés pour correspondre aux exigences du lieu. Au total, 45 chauves-souris de 5 espèces ont été victimes des prédateurs. Puis aucune depuis l'aménagement qui date de 2013. Il est à noter la disparition des Petits rhinolophes dans les caves, l'espèce devait passer comme les chats sous le portail. La cour intérieure du Palais Jacques-Cœur est entourée par des charpentes qui culminent à une quinzaine de mètres de haut. Nous pensons que cette hauteur est dissuasive pour les Petits rhinolophes.

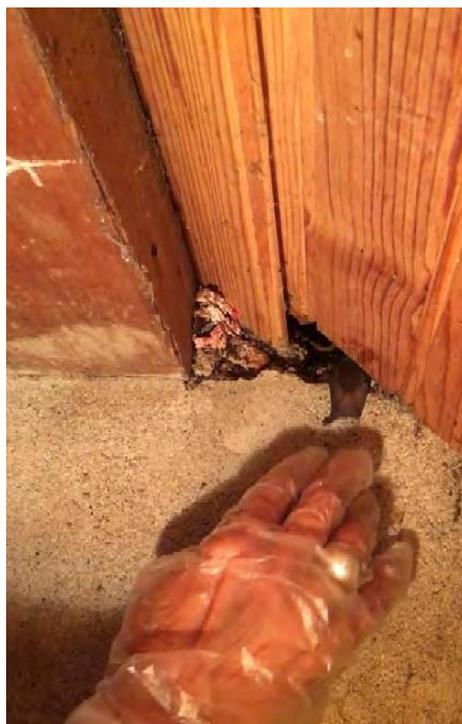
Une technique pour remettre les juvéniles égarés dans leur colonie

Une large ouverture de 7cm x 3,5cm provoquait initialement des chutes de guano d'une colonie de 250 Pipistrelles pygmées sur un plancher. Le trou a été bouché avec du papier journal. Il est judicieusement utilisé de manière temporaire pour replacer les jeunes retrouvés en façades lors des canicules. Une partie du bouchon sur 4cm x 3cm est enlevée temporairement et les juvéniles remis au niveau de la colonie directement par les propriétaires.

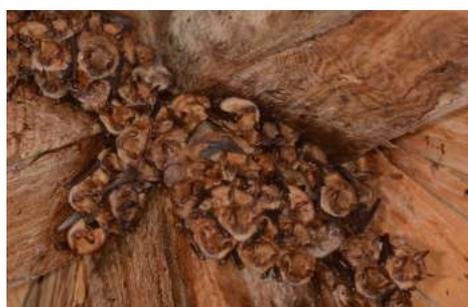
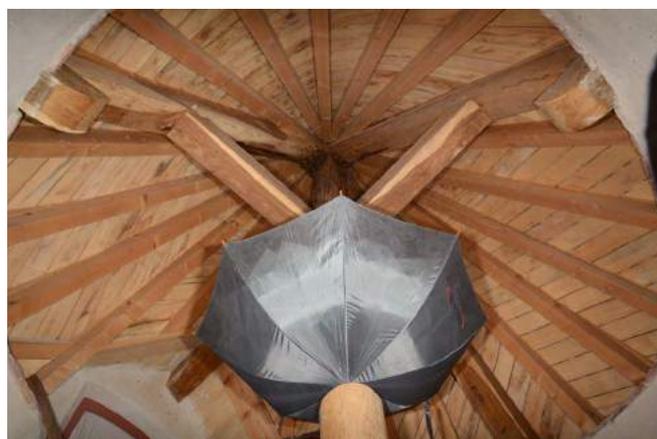
Le parapluie magique

Pour récupérer l'essentiel des déjections issues d'une colonie de 200 Murins à oreilles échancrées, la propriétaire a installé un large parapluie de 1m de diamètre. Le dispositif est vidangé de manière périodique, il permet de plus que les femelles récupèrent facilement leur petit quand ils se décrochent de l'essaim. (L. Arthur, Muséum de Bourges)

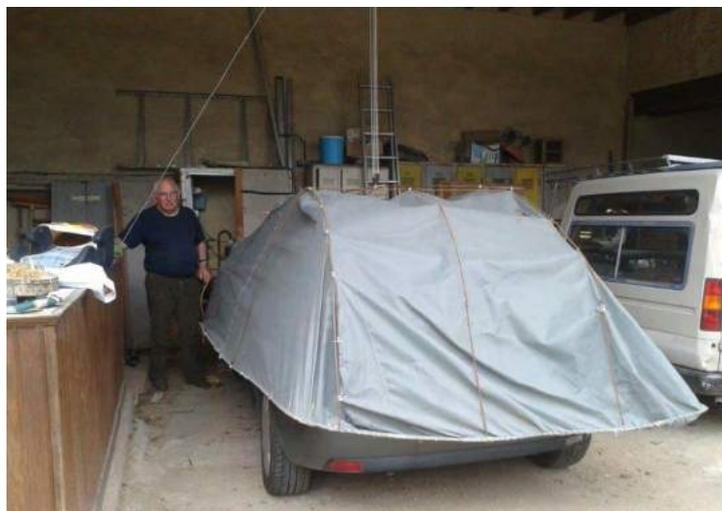
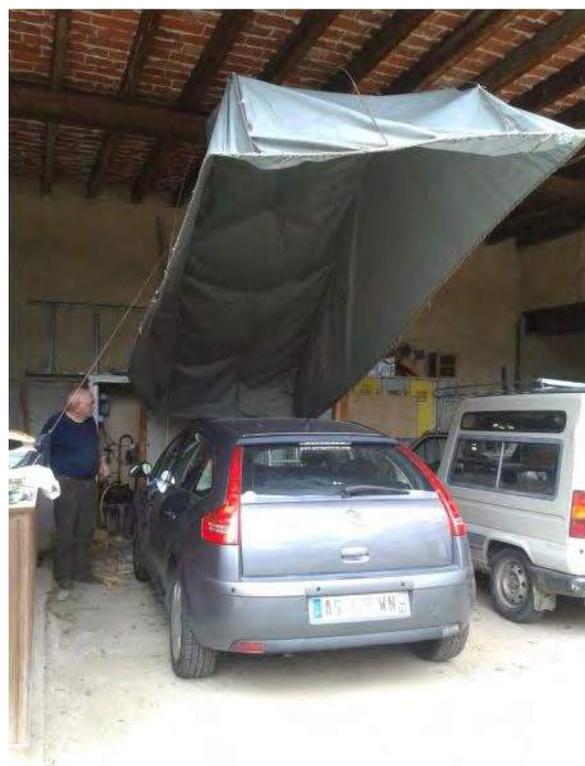
Un dispositif à la James Bond

Cette bâche autotractée qui recouvre sur demande le véhicule du propriétaire limite les bombardements de guano d'une colonie de 300 Murins à oreilles échan-crées située dans les combles au-dessus de son garage. (L. Arthur, Muséum de Bourges)

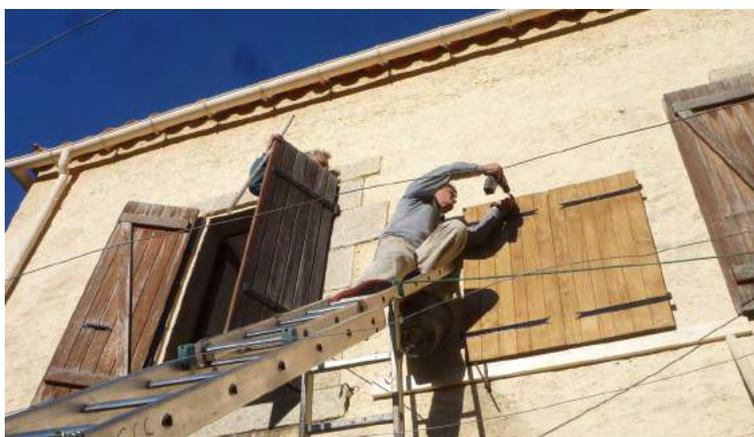
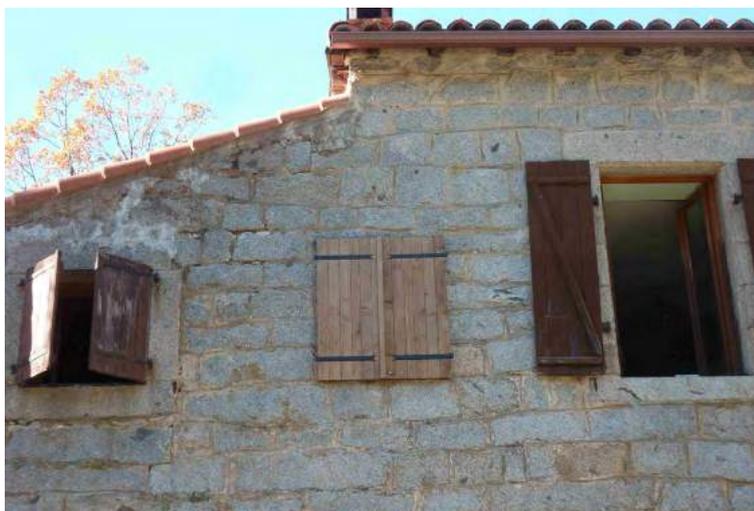
Volets en décor de théâtre

Ce type d'aménagement a permis à une centaine de chauves-souris de s'installer sans dérangement lors des manipulations des divers volets utilisés par les propriétaires. Deux maisons forestières corses ont été équipées de ces faux-volets d'une dimension de 120cm x 100cm avec un vide d'air de 1,5 à 2,5cm, à une hauteur d'environ 4m. Le coût par aménagement est de 150 euros environ, chaque volet a été mis en place sur une journée (hors préparation).

Ils sont occupés de manière alternative par des regroupements de pipistrelles qui occupaient initialement les lieux mais aussi par des barbastelles qui se sont approprié l'aménagement.

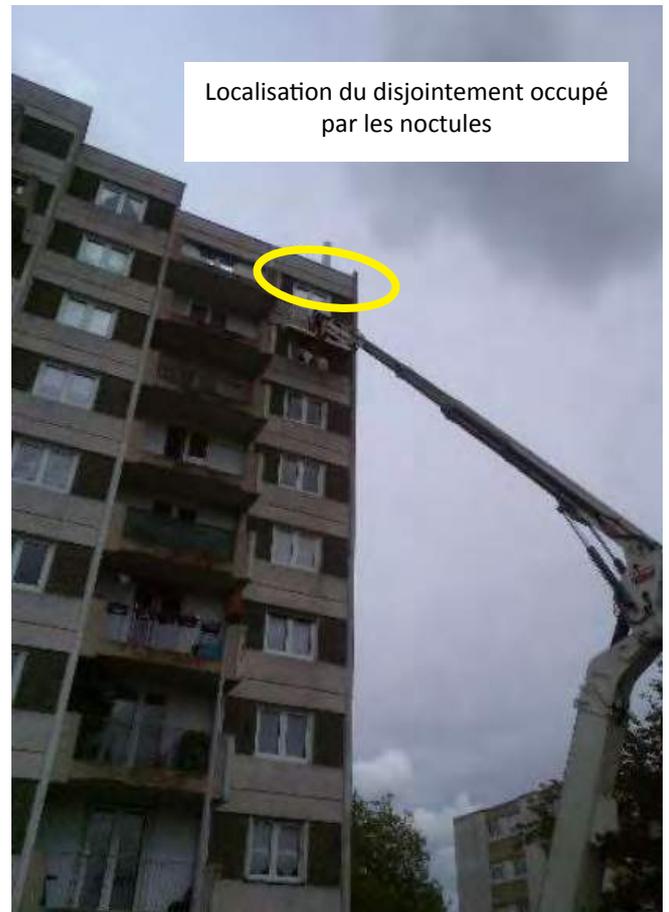
Dispositif anti-retour encastré dans le disjoints avec bouchage provisoire autour

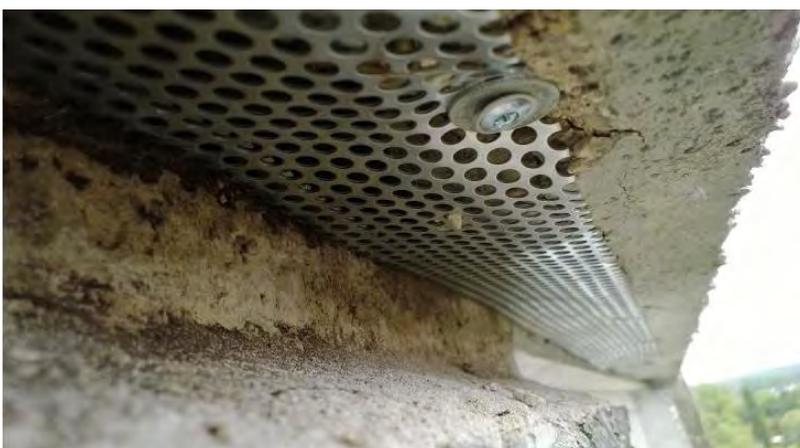
Retraits des dispositifs anti-retour et obturation définitive des fissures après deux nuits. Pose de grilles à micromammifères.

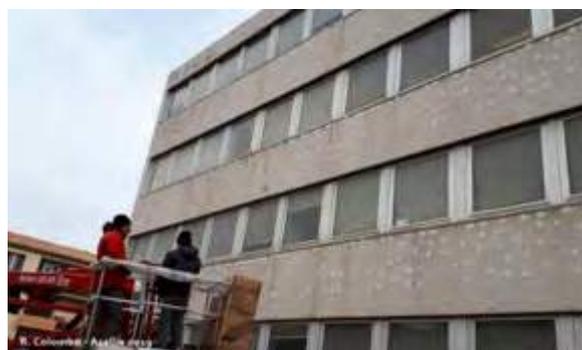
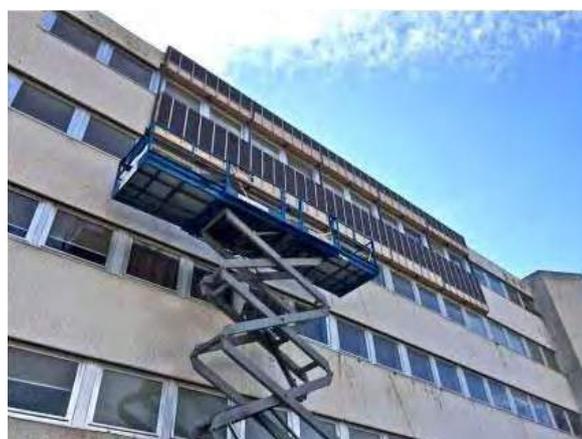
En accord avec les maîtres d'œuvre, il a été décidé d'intégrer lors de la rénovation des gîtes de substitution dans la structure du bâtiment en relevant la grille anti-rongeurs de 50cm et en remplaçant le pare-pluie par un matériau moins fragile vis-à-vis des griffes et de l'urine probable des chiroptères : l'Hydropanel™. Cette structure de gîte (constituée par un vide d'air entre le nouveau bardage en bois d'Acacia non traité et des plaques d'Hydropanel™ rainurées pour faciliter l'accrochage des molosses) ressemblait ainsi à ce qui était utilisé par l'espèce avant la rénovation. Ces « niches » sont situées

aux deux derniers étages aux faces est et ouest de deux bâtiments de plus de 120m de longueur.

Deux différences majeures n'ont toutefois pu être traitées : la plus faible inertie thermique du bardage bois contrairement au béton et la sectorisation des gîtes de substitution en portions de 60cm (contrainte technique de l'ossature bois) là où les fissures bétons antérieures permettaient aux individus de se déplacer sur la quasi-totalité de la longueur du bâtiment.

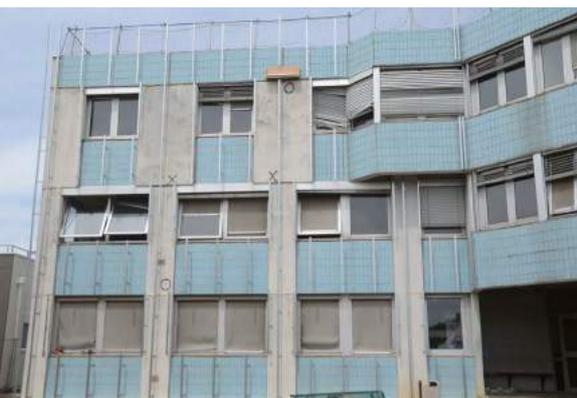
INCORPORER DES NICHOURS AU SEIN DES ISOLATIONS

Le programme de rénovation thermique de l'IUT de Bourges a été découvert de manière fortuite. Un contact a été pris auprès de l'architecte et le maître d'ouvrage pour conserver les chauves-souris présentes dans ce bâtiment de deux étages. Il héberge depuis 20 ans jusqu'à une soixantaine de Noctules communes et des pipistrelles. En 2018, un CERFA (13 616*01) a été établi préalablement aux travaux, et trois nichoirs de substitution ont été installés sur le bâtiment et un immeuble proche.

En 2019, après plusieurs mois de travaux, six gîtes en bois longs de 100cm, hauts de 30cm et larges de 4cm, ont été réalisés par des menuisiers. Ils ont été fixés tout autour de l'immeuble, au niveau des corniches. En été, quand les noctules n'étaient plus qu'une dizaine, les animaux ont été évacués des diverses anfractuosités et disjointements du béton par des dispositifs anti-retour. Puis, toutes les cavités d'occupation ont été hermétiquement bouchées. Les gîtes sont placés au sein même des isolants, puis recouverts par le bardage final. Ils ne pourront entraîner de conflits d'usage futurs et seule une fine meurtrière de 25mm de hauteur, permettant l'accès des chauves-souris, les signalent. La vidange du guano et de l'urine se fait par gravité, par une pente à 30° et un léger débord, sans salir les façades. Un regroupement de noctules a été conservé pendant toute la période des travaux pour fixer l'espèce le plus longtemps possible sur le site. Nous saurons en fin d'été 2020 si les chauves-souris se sont bien approprié les aménagements. L'opération a duré 6 mois sans compter le suivi.
